Kamusal Alanların Kullanımında Mekan Kalitesi; Eminönü Mercan Mahallesi

Y. Mimar Seda SAYLAN* ve M. Ebru ERDÖNMEZ-DİNÇER**

Place Quality in the Use of Public Spaces; Eminönü Mercan Neighborhood

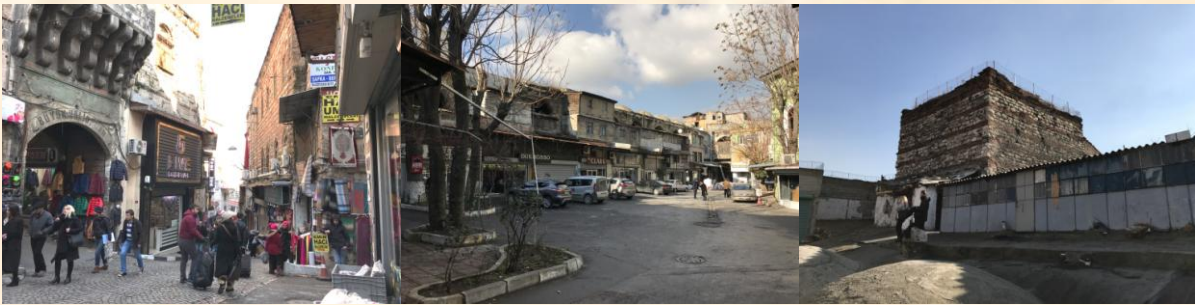
Şekil 2.2 Büyük Valide Han görseller (Resim: Seda Saylan)

Büyük Valide Han, Çakmakçılar yokuşu ile Fırıncılar yokuşu arasında kalmaktadır. Yapı, Kösem Sultan tarafından Çinili Külliyesi'ne vakfedilmek için inşa ettirilmiştir. Yapı 98x168 metrelik bir alanı kaplamakta olup; 3 tane avlusu bulunmaktadır. Bölgenin topografyası yapının planını etkilemiştir. Yapıya Çakmakçılar yokuşundan sağ tarafta bulunan basık taş kemerli bir kapıdan girilmektedir. Tonozlu girişten geçildikten sonra yapının üçgen avlusuna ulaşılmaktadır. Avlunun etrafında revaklar bulunmakta ve revakların gerisinde de mekanlar bulunmaktadır. Üçgen avludan revak altındaki tonozlu bir geçiş ile "Han-ı Kebir" denilen 60x63 metre boyutlarındaki avluya ulaşılır. Revaklı bu kare avlunun etrafında da mekanlar bulunmaktadır. Kare avludan tonozlu bir koridor ile "Han-ı Sagır" adı verilen 15x56 metre boyutlarına sahip olan dikdörtgen avluya ulaşılır. Dikdörtgen avlunun etrafında revaklar bulunmakta, mekanlar kapı ve pencereler ile bu revaklı alana açılmaktadır. Evliya Çelebi, Seyahatnamesinde Büyük Valide Han'ın 300 odalı ve iki katlı olarak Cerrah Mehmed Paşa'nın sarayının yerine inşa edildiğini belirtmiştir. Hanın ortasında cami-i şerifinin olduğunu, develiğinin, at ve katır ahırının olduğunu ve yapının bir tarafında "cihannüma kulesi"nin bulunduğunu belirtmiştir. Dikdörtgen avlunun kuzeydoğusunda "cihannüma kulesi" bulunmakta olup, Semavi Eyice kulenin mimari yapısının Bizans mimarisini andırdığını belirtmektedir. Geçirmiş olduğu uygunsuz onarımlar ve ilaveler sonucunda orijinal dokusunu kaybetmeye başlamış olan Büyük Valide Han günümüzde önemli yapılar arasında yer almaktadır (18).

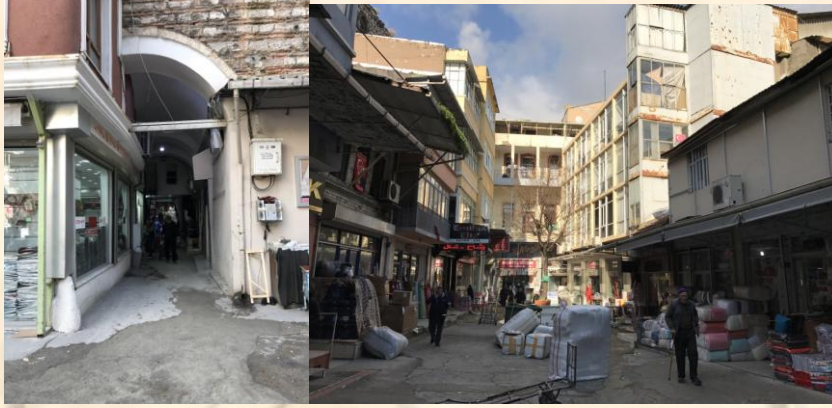
Şekil 2.3 Sümbüllü Han görseller (Resim: Seda Saylan)

Sümbüllü Han, Çakmakçılar yokuşunda Büyük Valide Han'ın yanında, Büyük Yeni Han'ın karşısında bulunmaktadır. Han 3 katlı olup, düzgün dikdörtgen formda olan avluya sahiptir. Yapının girişi, taş konsollar üzerine bindirmeli olup, tonozlu bir geçit ile avluya ulaşılmaktadır. 1891 yılında gerçekleşen depremde avlu ve revakları zarar görüp, harap olmuştur (19).

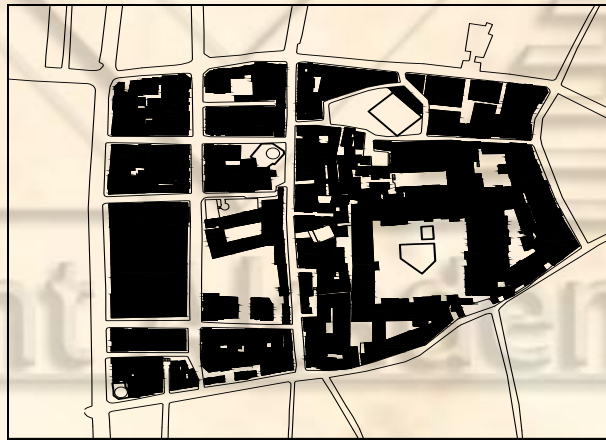
Şekil 3.1 Çalışma alanı Nolli Haritası

Alanın morfolojik dokusu incelendiğinde, hem ızgara plan hem de organik sokak dokusu oluşturan 13 tane yapı adası bulunmaktadır. İsmetiye Caddesi, Fuat Paşa Caddesi, Mercan Caddesi ve Uzunçarşı Caddesi arasında kalan yapı adaları ızgara plan oluşmaktadır. Uzunçarşı Caddesi, Vasıf Çınar Caddesi, Fincancılar Sokağı ve Çakmakçılar Yokuşu arasında kalan yapı adaları ise organik plan dokusu oluşturmaktadır. Yapı adalarının büyük çoğunluğunun yapı ile kaplı olmasından dolayı alandaki yeşil alan yok denecek kadar azdır. Alandaki yapılar bitişik nizam yerleşmişler ve cepheleri caddeyi tanımlamaktadır (Şekil 3.1).

Çalışma alanındaki yapılar ağırlıklı olarak özel mülkiyete aittir. Bölgedeki kamusal alanları caddeler, avlular (yarı kamusal) ve camiler ve avluları meydana getirmektedir. Hanlara ait avlular belli saatlerde bütün kullanıcılara açık olup, günün belli saatlerinde kapalıdır. Hanlarda bulunan yapı sahipleri tarafından bu avlular denetim altında tutulmaktadır. Hanların avlularına erişebilirlik hem mümkün olup hem de belirli sınırlar çerçevesinde gerçekleşebildiği için bu alanlar yarı kamusal alanlardır.

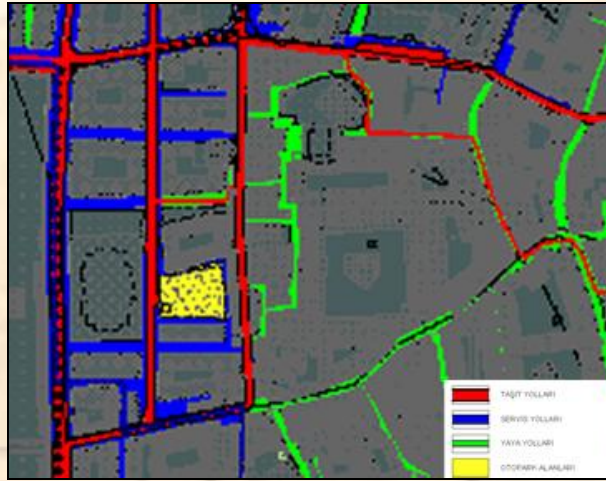
Şekil 3.2 Çalışma alanı ulaşım ağı analizi (20)

Çalışma alanında hem taşıt yolları, hem servis yolu hem de yaya yolları bulunmaktadır. Fuat Paşa Caddesi, İsmetiye Caddesi, Mercan Caddesi, Tacirhane Sokak, Uzun Çarşı Cddesi ve Vasıf Çınar Caddesi taşıt yolları olarak hizmet vermektedir. Fincancılar Caddesi ve Çakmakçılar Yokuşu ise yaya yolu olarak hizmet vermektedir. yaya yolları mülk sahiplerinin araçla ulaşımına imkan

vermek için sabah saat 10:00'a kadar akşamda saat 18:00'den sonra taşıtlara açılmaktadır. Geri kalan sokaklar ise servis yolları olarak hizmet vermektedir (Şekil 3.2).

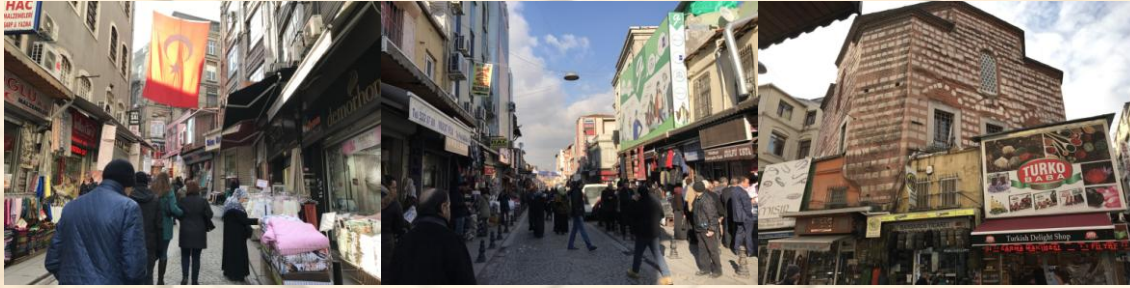
Şekil 3.7 Cadde ve sokaklardaki tabela ve bilgi panoları (Resim: Seda Saylan)

Çalışma alanındaki yapıların fonksiyonu ticaret olduğundan dolayı her yerde tabelalar ve bilgi panoları bulunmaktadır. Tabelalar bir uyum içinde değildir. Bilgi panoları sokaklarda çok fazla yer işgal etmektedir. Bilgi panoları ve tabelalardaki renkler ve ışıklandırmalar rahatsız edici boyutlardadır.

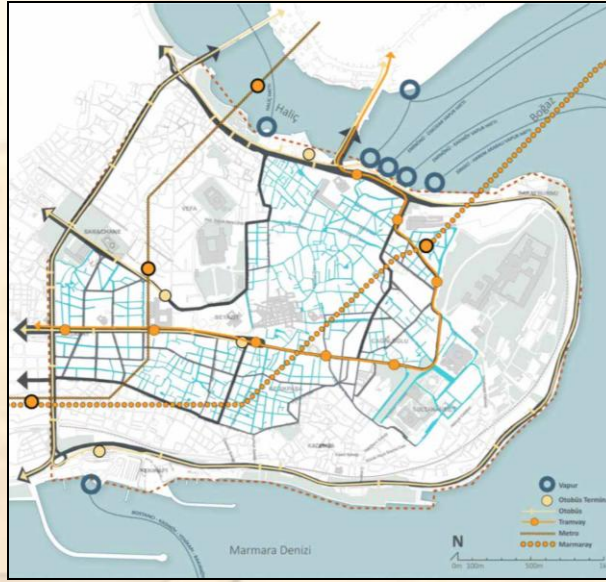
Şekil 4.1 Eminönü ulaşım haritası (24)

Mercan mahallesindeki çalışma alanına hem kara yolu hem de deniz yoluyla ulaşım sağlanabilmektedir. Kara yoluyla ulaşımında bölgeye yeterli sayıda otobüs bulunmakta ve metro hattı ve tramvay bulunmaktadır. Özel araç, taksi ise diğer seçenekler arasındadır. Deniz yoluyla ise Şehir Hatları, Turyol ve Mavi Marmara vapur imkanları bulunmaktadır (Şekil 4.1).

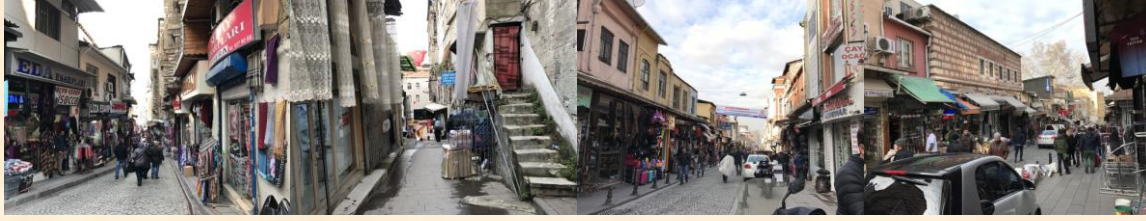
Şekil 4.3 Çalışma alanı yürünebilirliği zorlaştıran unsurlar (Resim: Seda Saylan)

Çalışma alanında yaya akışı oldukça fazladır. Fakat bölgedeki çeşitli faktörler yürünebilirliği zorlaştırmaktadır. Özellikle dükkan önünde depolanan mallar, kaldırımlar üzerine konulmuş olan tabelalar yürümeyi zorlaştırmaktadır. İnsan yoğunluğunun artması ile birlikte dükkanlara giriş-çıkış yapılması, dükkan önünde duraklamalar yaya akışını engellemektedir.

- %11'i yaya alanlarını çok yetersiz, %45'i yetersiz, %8'i fikrim yok, %36'sı yeterli bulmuştur. Çoğunluk yaya alanlarının yetersiz olduğunu düşünmektedir. Bunun sebebi depolanan

malların, tabelaların yaya yollarını kapatmasıdır. Aynı zamanda sokakta kaldırım kenarlarına park edilmiş olan araçlarda yaya yollarını yetersiz hale getirmektedir.
